# TRVANLIVOST BŘITŮ A UTVÁŘENÍ TŘÍSKY PŘI VYSTRUŽOVÁNÍ

Stanislav Fiala, Karel Kouřil

Final Tools

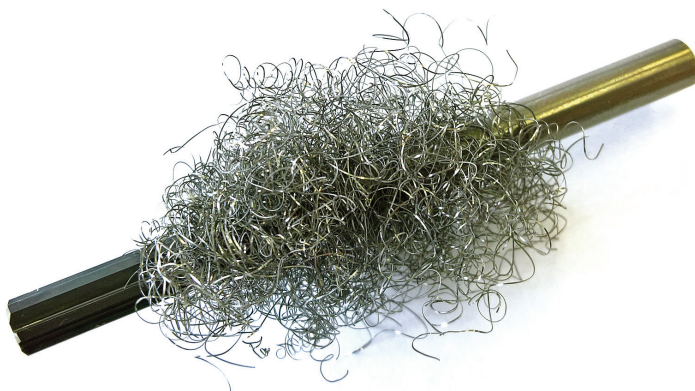
Obr. 1. Původní výstružník s nevhodně utvořenou třískou

nentu byla identifikována velká provozní nespolehlivost procesu vystružování. Po analýze příčin bylo zjištěno nevhodné utváření třísek, které zůstávaly namotány na stopce nástroje, poškozovaly břity výstružníků a v krajním případě zůstaly nahromaděny na dně díry. Následkem toho docházelo k prostojům při čištění nástrojů, k předčasnému, ale především z hlediska trvanlivosti velmi špatně předvídatelnému opotřebení nástroje. Důsledkem pak byly prostoje ve výrobě, vyšší spotřeba nástrojů, vyšší produkce zmetků, a tedy celkově vyšší náklady na obrábění.

Úkolem techniků výrobce hydraulických komponentů bylo snížit výrobní náklady a odstranit neproduktivní časy, ale především zajistit spolehlivost procesu výroby na CNC stroji. Technologové vložili do cyklu vystružování několik přerušení, s cílem zajistit lepší tvar a velikost třísek a umožnit procesní kapalině v delším čase vypláchnout třísky z prostoru obrábění. Uvedené odstranilo problém s hromaděním třísek na dně díry. Neodstranilo namotávání třísek na stopku výstružníků a poškození břitů výstružníků.

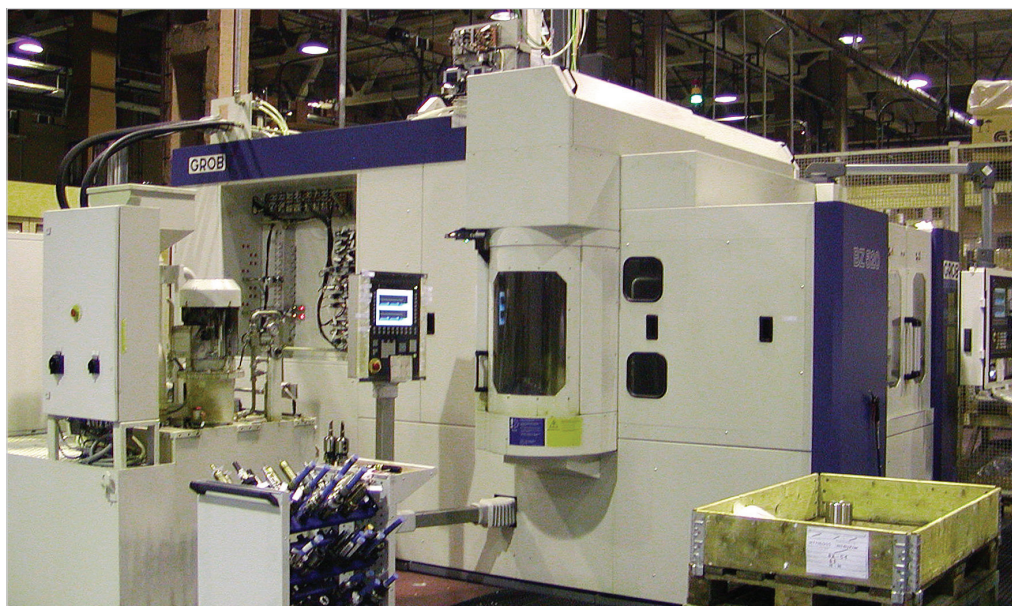
Obr. 2. Obráběcí centrum GROB – testovací pracoviště

Technologická zkouška byla realizována na dílci, jehož roční výrobní dávka činí 52 000 kusů. Jedná se o finální obrábění neprůchozí díry, které se provádělo vystružováním výstružníkem D = 6H7 mm s břitzy z cermetu. Test probíhal na čtyřosém obráběcím centru GROB, se dvěma vřeteny, viz obr. 2. Materiálem obrobku byl 42CrMo4 (ekvivalent ČSN EN 15142). Vystružovaná díra měla průměr D = 6,013 mm a hloubka vystružování byla L = 10 mm. Při obrábění byla použita procesní kapalina, která byla přiváděna středem nástroje pod tlakem 70 bar. Dosažené výsledky přináší tabulka.

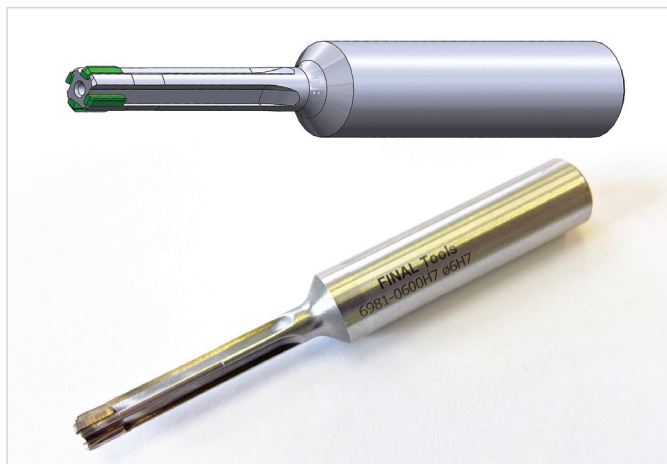
Obr. 3. Výstružník s novým utvářečem třísek Final Tools

Pro uvedený případ společnost Final Tools navrhla novou speciální geometrii. S novými výstružníky – viz obr. 3 – byly následně realizovány dlouhodobé technologické zkoušky.

Cermetové výstružníky s novou geometrií pro vhodné utváření třísky výrazně zvýšily spolehlivost procesu, zvýšily produktivitu vystružování a zcela odstranily neproduktivní časy vzniklé odstraňováním třísek. Přínosy nasazení nových cermetových výstružníků s utvářeči třísky jsou následující:

- optimální utváření a odvod třísek,
- není nutné odstraňovat třísky ze stopky výstružníku (úspora 86 hodin/rok),
- nižší čas vystružování o 37 %.

Výstružníky s novou geometrií pro vhodnější utváření třísek lze i ostřit. Optimální počet ostření v tomto případě je 2x. Přestrojené nástroje mají stejnou životnost jako nástroje nové. Na základě provedeného vývoje a praktických zkušeností s těmito nástroji připravila firma Final Tools inovovanou řadu cermetových výstružníků s utvářeči a nabízí je v katalogovém listu. ■
